# Energetische Gebäudemodernisierung Mehrfamilienhaus in Holzblockbauweise

Um sowohl denkmalpflegerische Vorgaben, energetische Anforderungen wie auch Komfortansprüche der Bewohner zu erfüllen, wurde ein über 100-jähriges Haus in Degersheim äusserst sorgfältig saniert und erweitert.

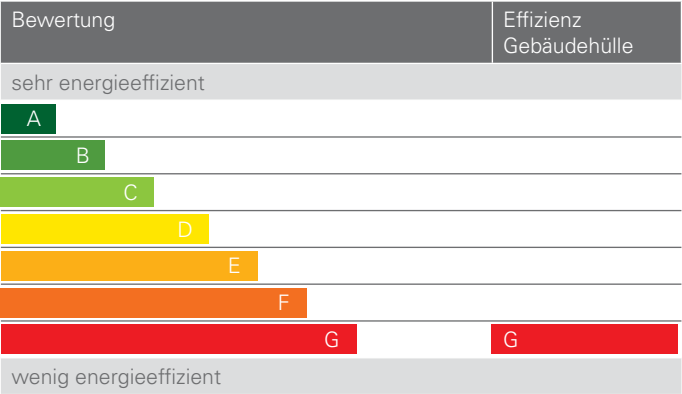
## vorher

Die energetische Bilanz der Gebäudehülle war vor der Sanierung unbefriedigend (Bereich **G**). Durch die umfassenden Dämmmassnahmen konnte eine starke Verbesserung der Effizienz der Gebäudehülle erreicht werden. Diese entspricht nun den Anforderungen an Neubauten (Bereich **B**).
