# Energetische Gebäudemodernisierung

## Einfamilienhaus in Holzständer-Bauweise

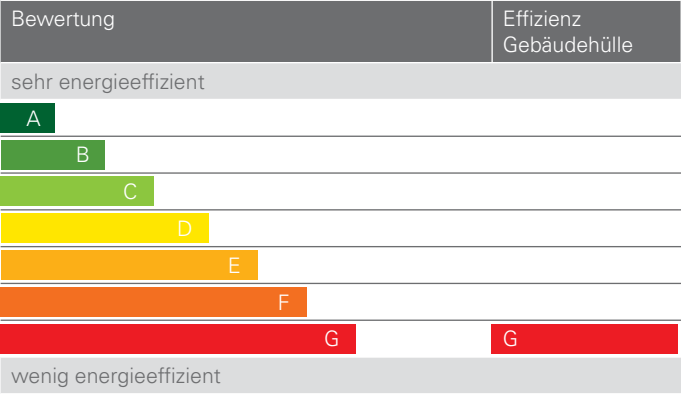
vorher

Das Einfamilienhaus in Holzständerbauweise in Gossau wurde 1959 gebaut und ist entsprechend dieser Bau-epoche mit einer etwa 30 mm dicken Glaswolldämmung versehen. Da das Gebäude die Anforderungen an behagliches Raumklima, an zeitgemässe Küchen- und Sanitäreinrichtungen sowie an die Gestaltung nicht mehr erfüllte, beschlossen die neuen Besitzer, eine Erneuerung in Angriff zu nehmen. Es war schnell klar, dass eine umfassende Sanierung einem Ersatzneubau vorzuziehen ist, da das Ende der Tragstruktur-Lebensdauer noch lange nicht erreicht worden ist und zusätzlich auch wertvolle Bestandesqualitäten erhalten werden sollten. Die tiefen Hypothekarzinsen sowie die in Aussicht gestellten Fördergelder haben die Bauherrschaft veranlasst, in die energetische Modernisierung zu investieren.
