# Energetische Gebäudemodernisierung Zweifamilienhaus mit Bruchsteinwand

Über Jahre wurde ein traditionelles Engadinerhaus ohne Dämmung mit einer Elektroheizung beheizt. Durch die Gesamtanierung und den Einsatz einer Sole-Wasser-Wärmepumpe erfüllt das Haus nun die energetischen Anforderungen eines Neubaus.

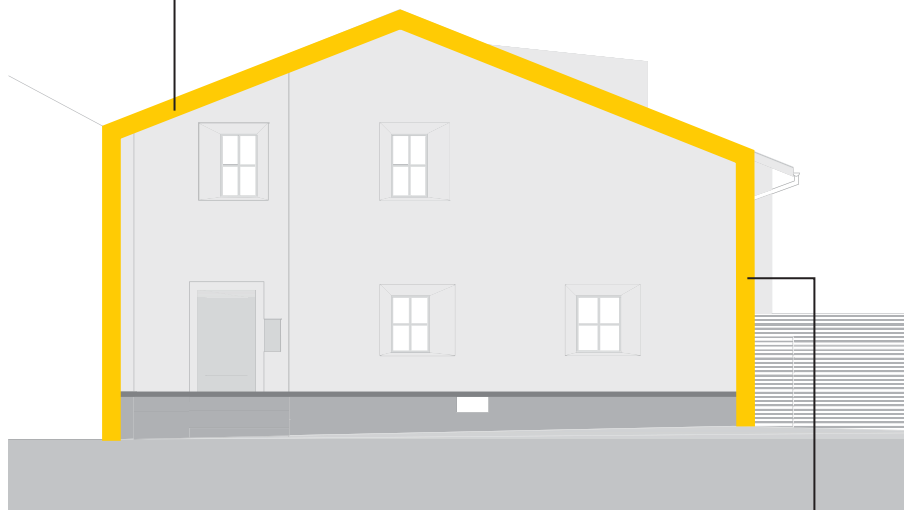
## Aussenwand

(von aussen nach innen)

| Aussenputz | 10 mm |
| Aussendämmung | <b>220 mm</b> |
| <b>Steinwolle</b> | |
| Kleber für Aussendämmung | 10 mm |
| Aussenputz | 20 mm |
| Bruchsteinmauerwerk | 500 mm |
| Innenputz | 15 mm |

rot = Modernisierungsmassnahmen

Die ungedämmte Aussenwand wurde mit einer 220 mm dicken, verputzbaren äusseren Dämmung in Steinwolle versehen. Dies ermöglicht einen Schutz des Tragsystems und eine deutliche Minimierung allfälliger Schäden, verursacht durch Kondensatbildung in der Konstruktion. Zusätzlich wirkt sich die Aussendämmung positiv auf den sommerlichen Wärmeschutz aus. Die Räume bleiben somit auch an warmen Sommertagen angenehm kühl.

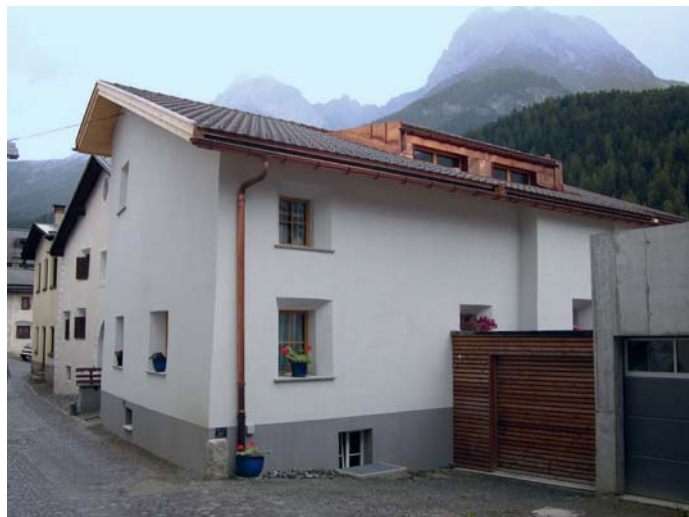
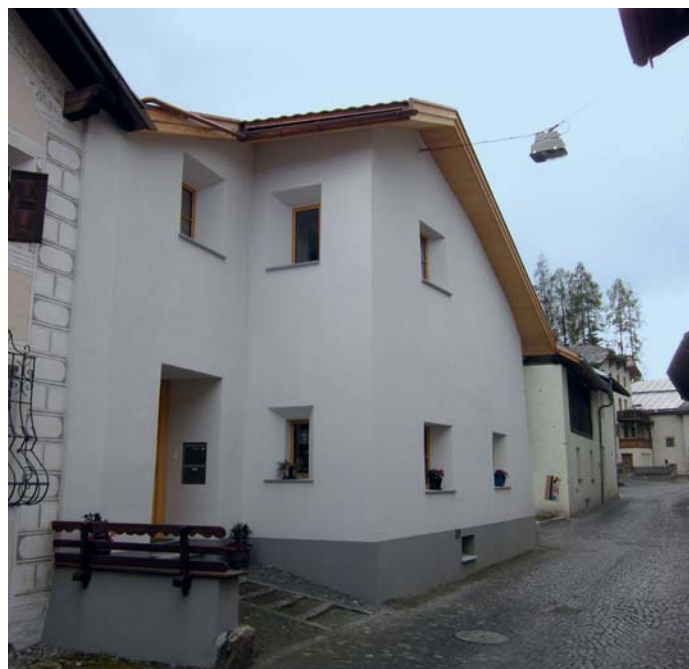
# Impressionen

Das sanierte Gebäude erstrahlt in neuem Glanz. Dank einem Dachaufbau in Form einer Schleppgaube wird das Wohnvolumen vergrößert und Tageslicht in die Wohnung im Dachgeschoss geführt. Durch die sorgfältige Sanierung wurde nicht nur der Wohnkomfort deutlich verbessert, sondern auch der Charme des traditionellen Engadinerhauses erhalten.
