# Energetische Gebäudemodernisierung

## Wohnhaus mit Fachwerkwand

Ein traditionelles Fachwerkhaus wandelt sich zu einem Zeitzeugen, der die hohen Ansprüche der Eigentümer an ihren Alterssitz bedient und die Prämissen der Denkmalpflege befolgt. Durch die umfassende Modernisierung sind zeitgemässe und grosszügige Wohnräume entstanden.

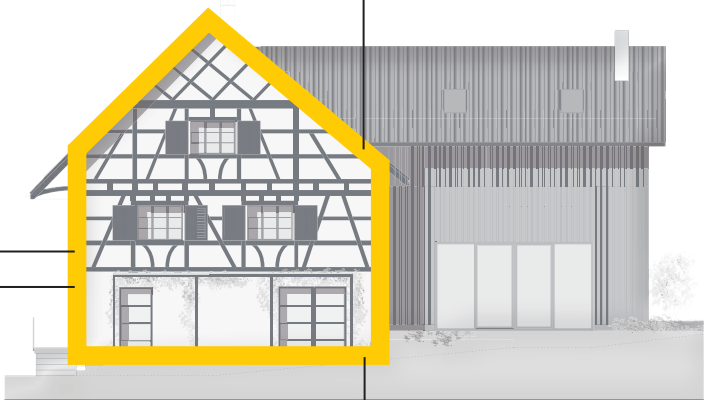
## Dach

(von aussen nach innen)

| Tonziegel | |
| Dachlattung | 24 mm |
| Konterlattung | 60 mm |
| Hinterlüftungsebene | |
| Unterdachfolie | |
| <b>Holzfaserdämmplatte</b> | <b>60 mm</b> |
| Sparrenkonstruktion | 160 mm |
| <b>Zellulosedämmung</b> | |
| Schiftlattung seitlich | |
| Dampfbremse unter Schiftlattung | |
| Installationslattung | 24 mm |
| Gipsfaserplatte | 15 mm |

Die konstruktiven Mängel am Dachstuhl sind behoben und das Dach hat einen komplett neuen Aufbau inklusive Ziegeldindeckung bekommen. Eine Unterdachfolie und eine Weichfaserplatte überdecken die bestehende Sparrenlage. Die darunterliegende Schiftlattung erhöht die Ebene für die Zellulosedämmung. Raumseitig schliesst eine Gipsfaserplatte den Dachaufbau ab.
